**ANÁLISE HIDROMORFOLÓGICA E DA
QUALIDADE DA ÁGUA DOS RIBEIRÕES
ESPERA E ARARAS LOCALIZADOS NO
MUNICÍPIO DE TRÊS PONTAS-MG**

Dissertação apresentada à Universidade Federal de Lavras, como parte das exigências do Programa de Pós-Graduação em Tecnologia e Inovações Ambientais, área de Gestão de resíduos e efluentes, para a obtenção do título de Mestre.

**HYDROMORPHOLOGICAL AND WATER QUALITY ANALYSIS OF
ESPERA AND ARARAS STEAMS LOCATED IN THE COUNTY OF
TRÊS PONTAS-MG**

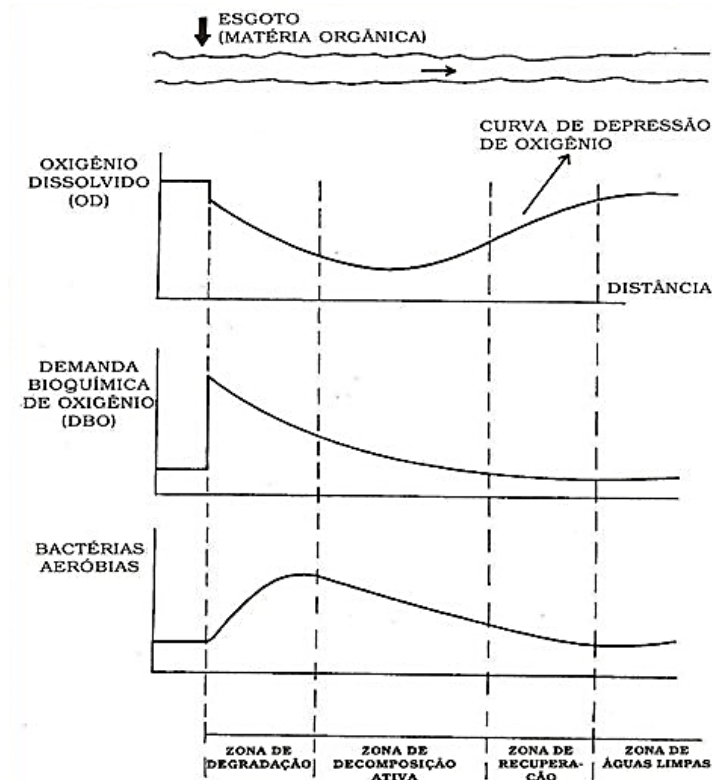
Figura 1 – Curva de Depressão do Oxigênio.

chamado de zona de degradação². No trecho seguinte, zona de decomposição ativa³, o teor de oxigênio dissolvido atinge o valor mínimo, voltando a crescer até cerca de 40% da saturação. Segue-se a zona de recuperação⁴, em que a reaeração excede a desoxigenação e o teor de oxigênio dissolvido cresce até atingir o valor inicial. Finalmente, tem-se a zona de águas limpas⁵, com a água recuperando muitas de suas características, embora algumas mudanças ocorram de forma permanente (MOTA, 2012).

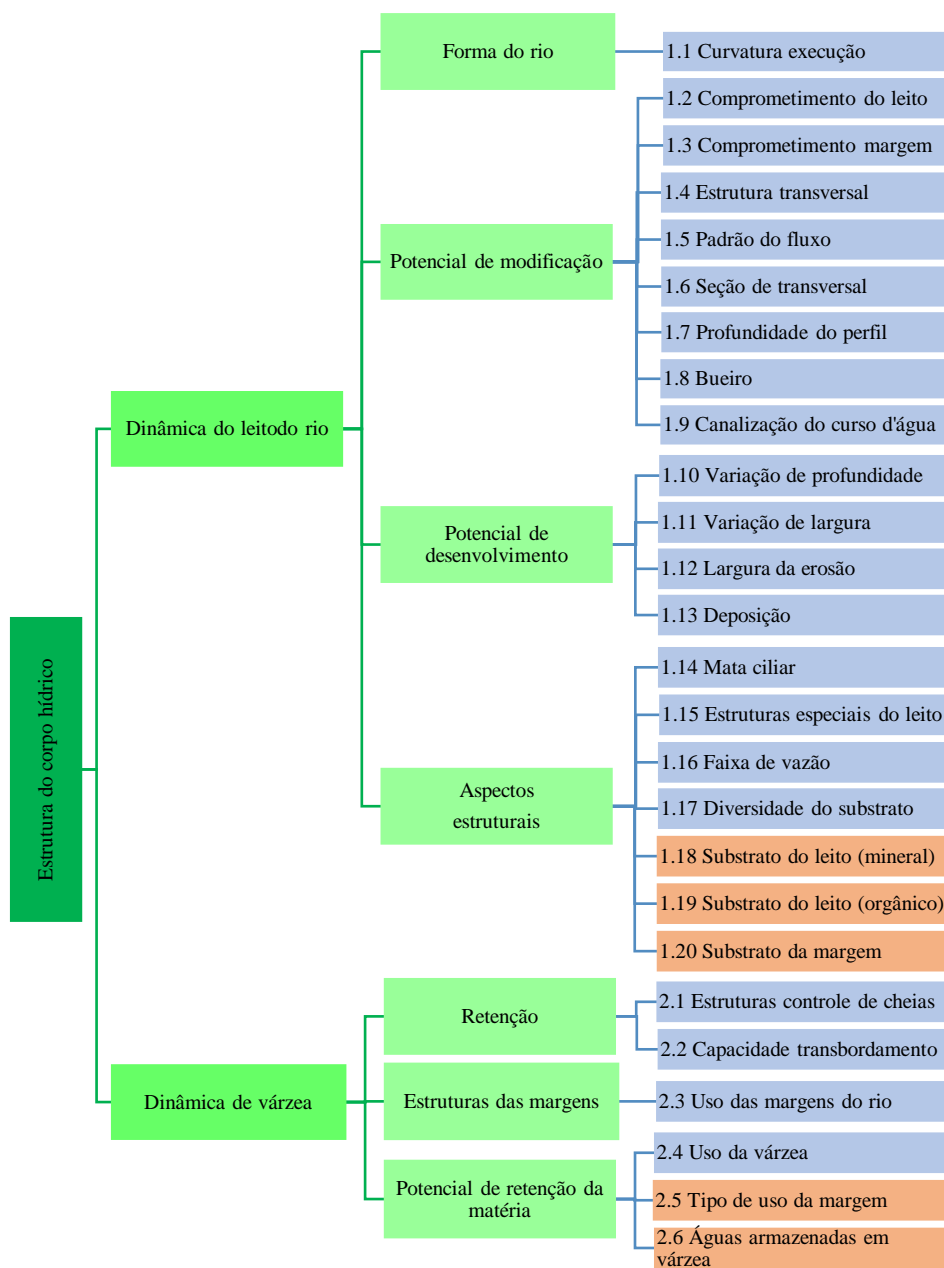
Figura 2 – Estrutura da avaliação de corpos hídricos pelo Método Bávaro.

De acordo com Meira (2014), o módulo relativo à avaliação hidromorfológica do Método Bávaro é formado por um sistema total composto por dois subsistemas que são a dinâmica do leito do rio e a dinâmica da várzea. Por sua vez, estes subsistemas são compostos por sete funções hidromorfológicas complexas.

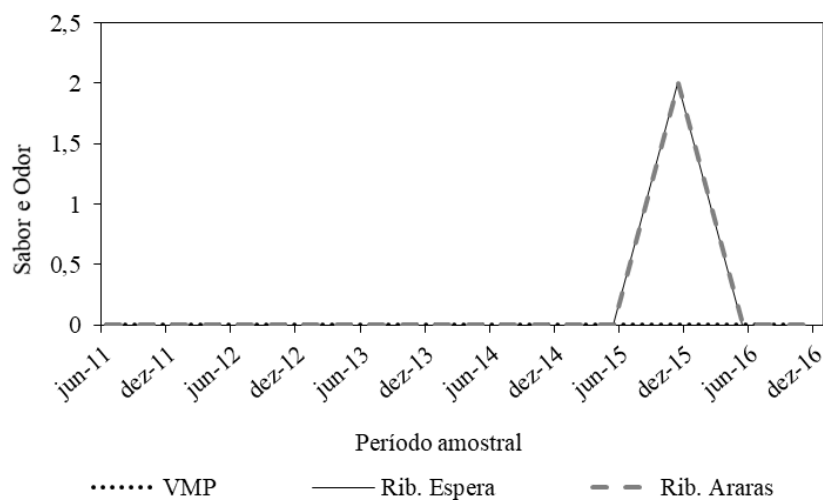
Figura 11 – Variação dos resultados das análises de sabor e odor nos ribeirões Espera e Araras, no período de 2011 a 2016, e valor máximo permitido (VMP), de acordo com a Classe 2 de qualidade de água estabelecida pela DN Conjunta COPAM/CERH nº1/2008.

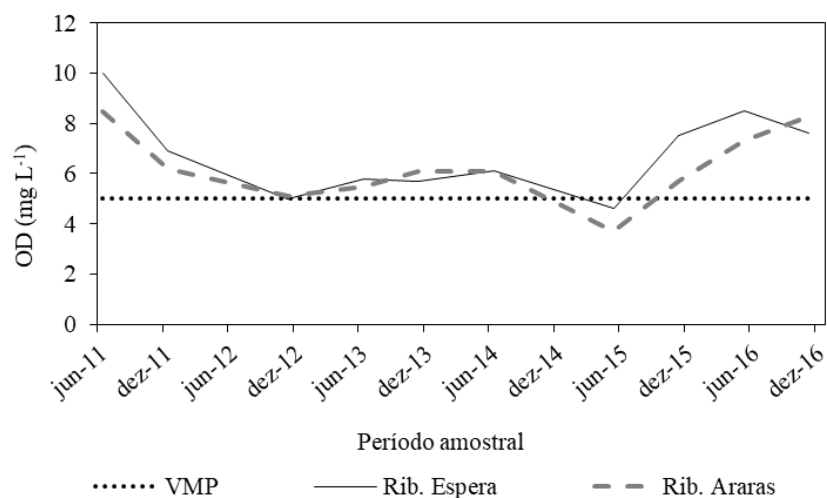
Figura 12 – Variação dos resultados das análises de oxigênio dissolvido nos ribeirões Espera e Araras, no período de 2011 a 2016, e valor máximo permitido (VMP), de acordo com a Classe 2 de qualidade de água, estabelecida pela DN Conjunta COPAM/CERH n°1/2008.

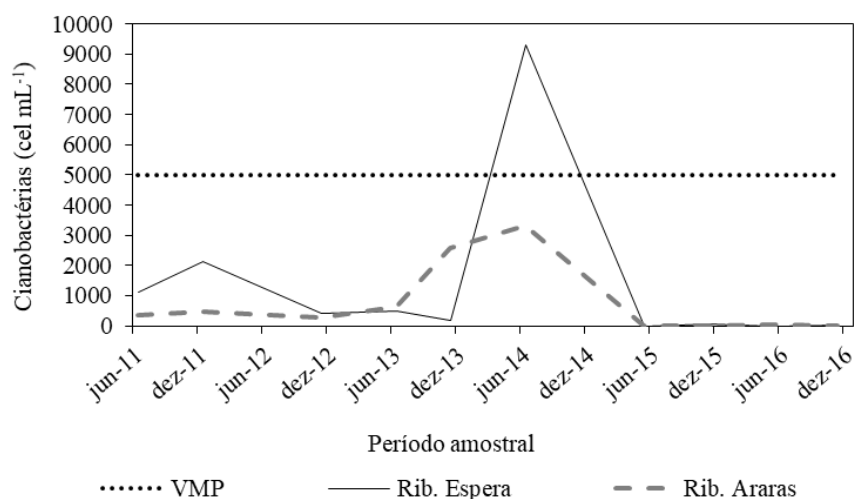
Figura 15 – Variação dos resultados das análises de densidade de cianobactérias nos ribeirões Espera e Araras, no período de 2011 a 2016, e valor máximo permitido (VMP), de acordo com a Classe 2 de qualidade de água estabelecida pela DN Conjunta COPAM/CERH n°1/2008.

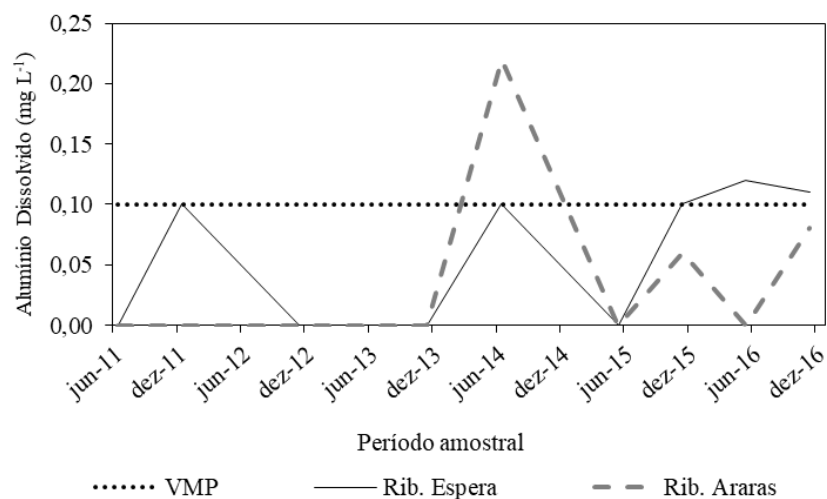
Figura 16 – Variação dos resultados das análises de alumínio nos ribeirões Espera e Araras, no período de 2011 a 2016, e valor máximo permitido (VMP), de acordo com a Classe 2 de qualidade de água estabelecida pela DN Conjunta COPAM/CERH n°1/2008.

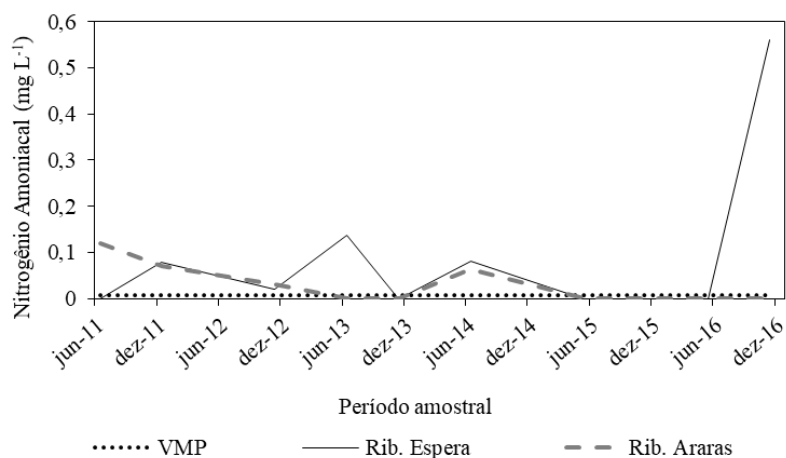
Figura 20 – Variação dos resultados das análises de nitrogênio amoniaco nos ribeirões Espera e Araras, no período de 2011 a 2016, e valor máximo permitido (VMP), de acordo com a Classe 2 de qualidade de água estabelecida pela DN Conjunta COPAM/CERH n°1/2008.

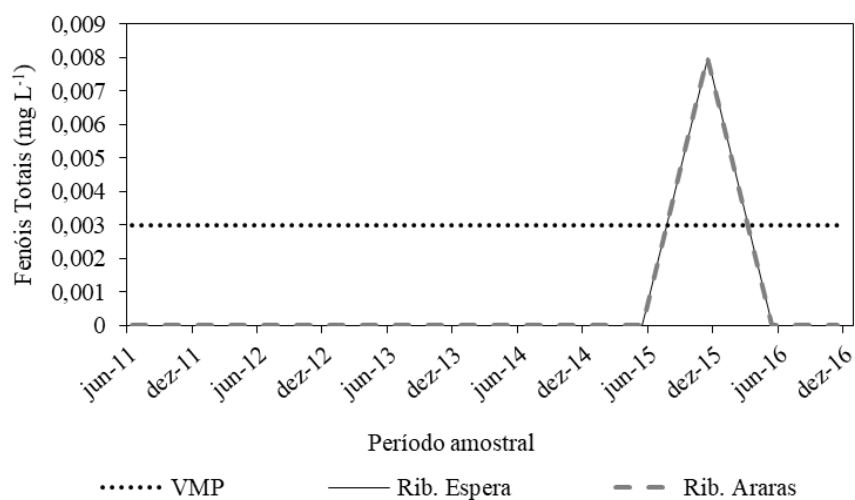
Figura 22 – Variação dos resultados das análises de fenóis totais nos ribeirões Espera e Araras, no período de 2011 a 2016, e valor máximo permitido (VMP), de acordo com a Classe 2 de qualidade de água estabelecida pela DN Conjunta COPAM/CERH nº 1/2008.

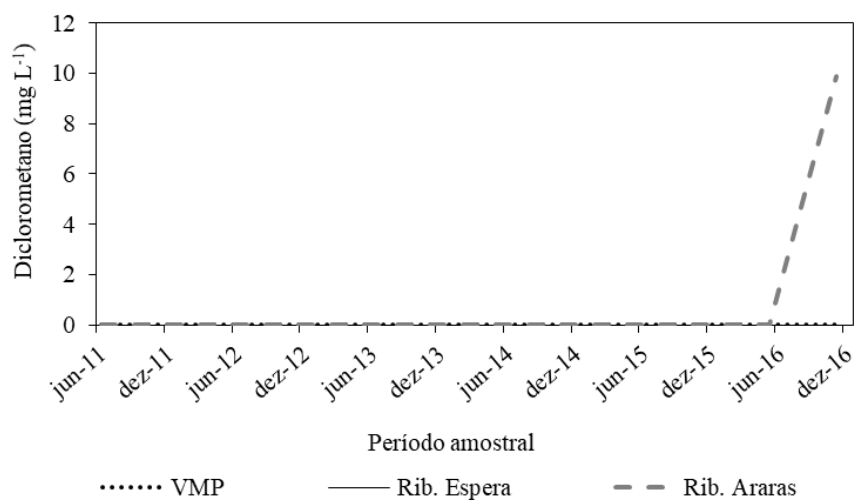
Figura 23 – Variação dos resultados das análises de diclorometano nos ribeirões Espera e Araras, no período de 2011 a 2016, e valor máximo permitido (VMP), de acordo com a Classe 2 de qualidade de água estabelecida pela DN Conjunta COPAM/CERH nº 1/2008.

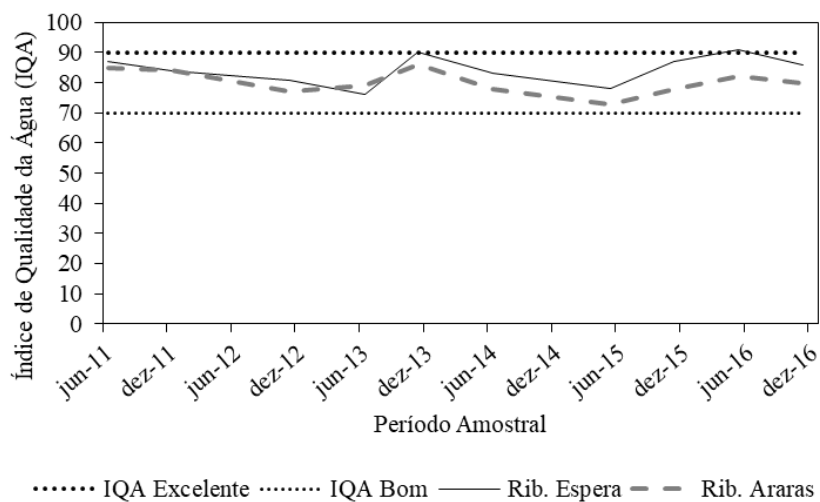
Figura 24 – Índice de qualidade de água dos ribeirões Espera e Araras, no período de 2011 a 2016, e referências de qualidade.

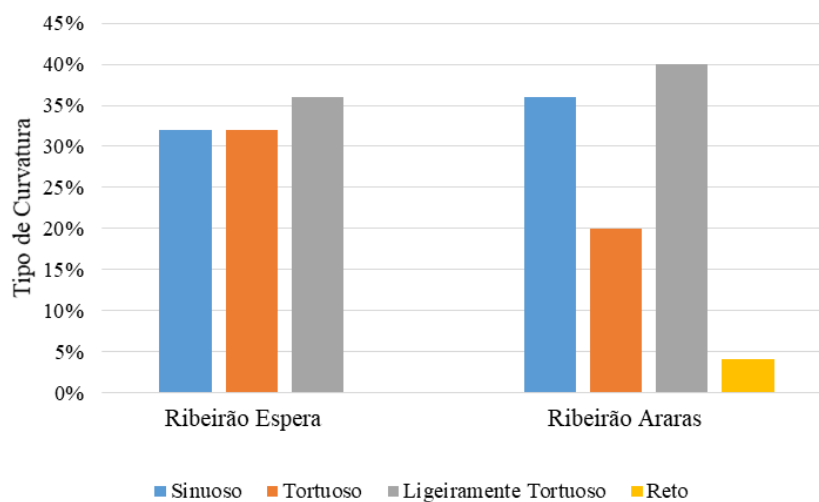
Figura 75 – Tipo de curvatura do ribeirão Espera e do ribeirão Araras.

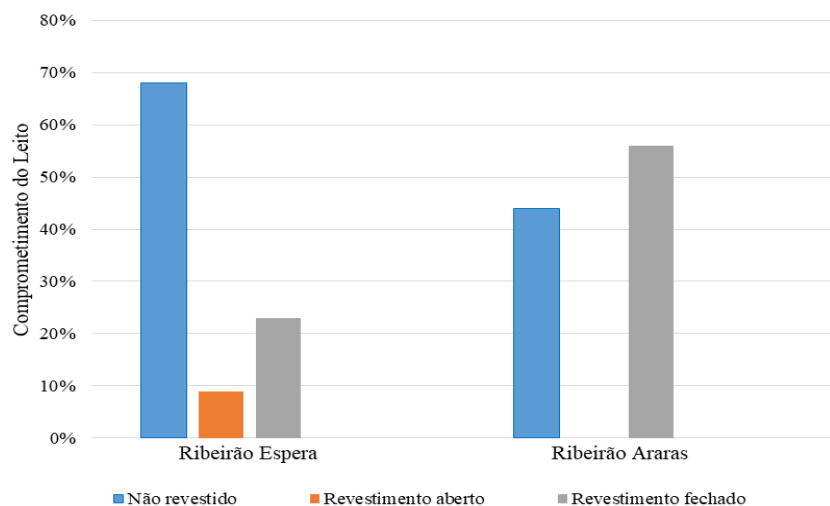
Figura 76 – Comprometimento do leito do rio do ribeirão Espera e do ribeirão Araras.

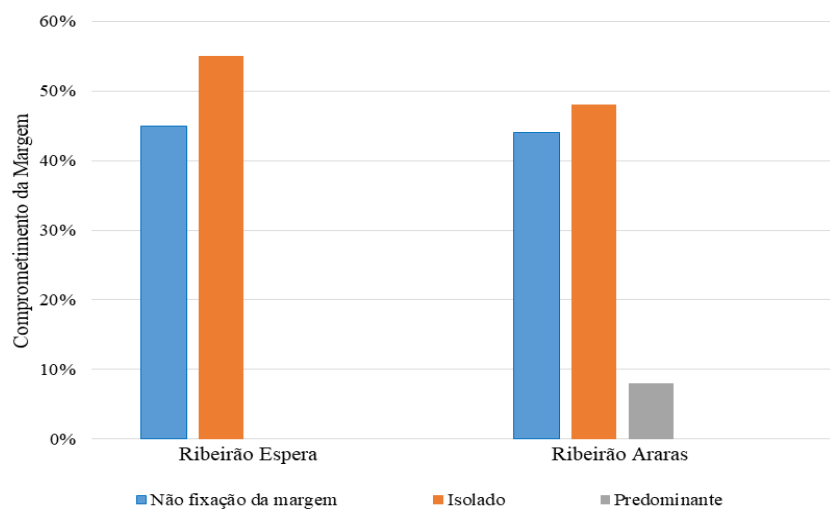
Figura 77 – Comprometimento da margem do ribeirão Espera e do ribeirão Araras.

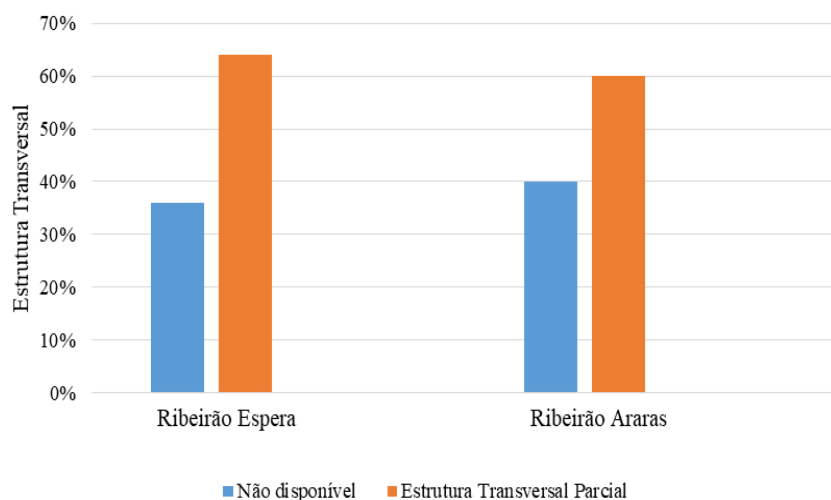
Figura 78 – Estruturas transversais do ribeirão Espera e do ribeirão Araras.

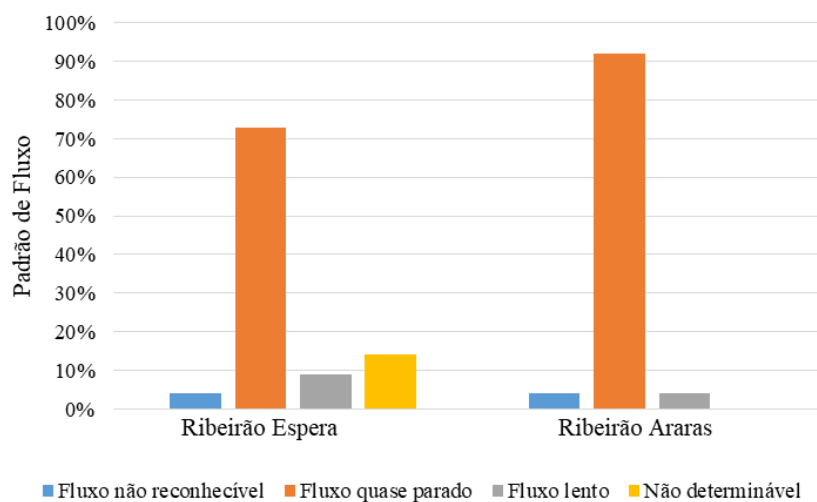
Figura 79 – Padrão de fluxo do ribeirão Espera e do ribeirão Araras.

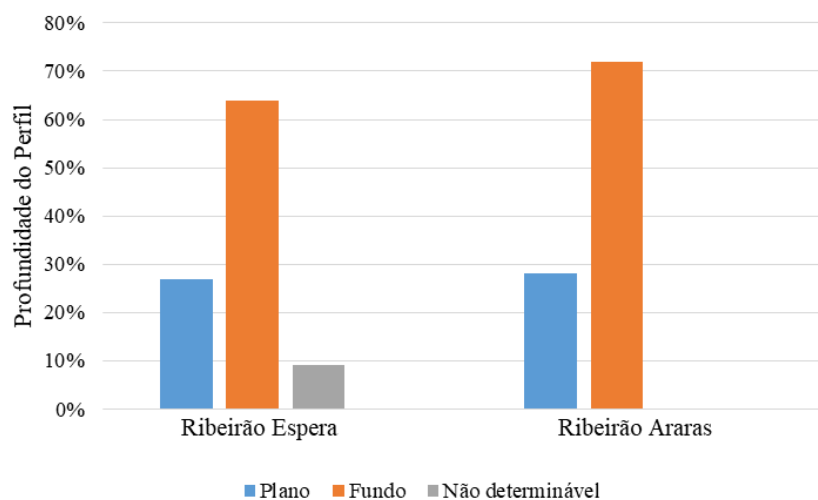
Figura 81 – Profundidade do perfil do ribeirão Espera e do ribeirão Araras.

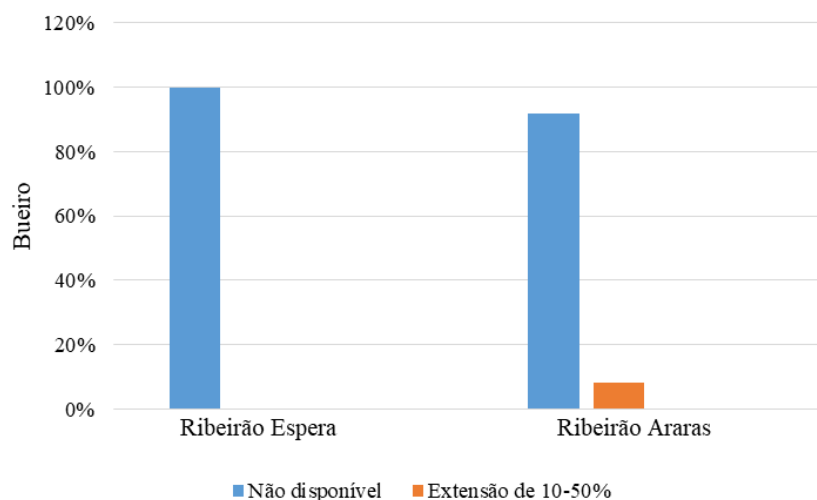
Figura 82 – Bueiros presentes no ribeirão Espera e no ribeirão Araras.

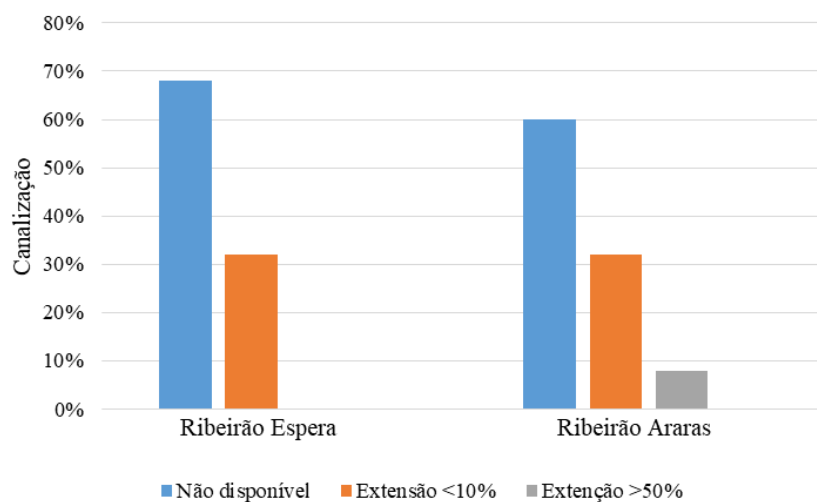
Figura 83 – Canalização no ribeirão Espera e no ribeirão Araras.

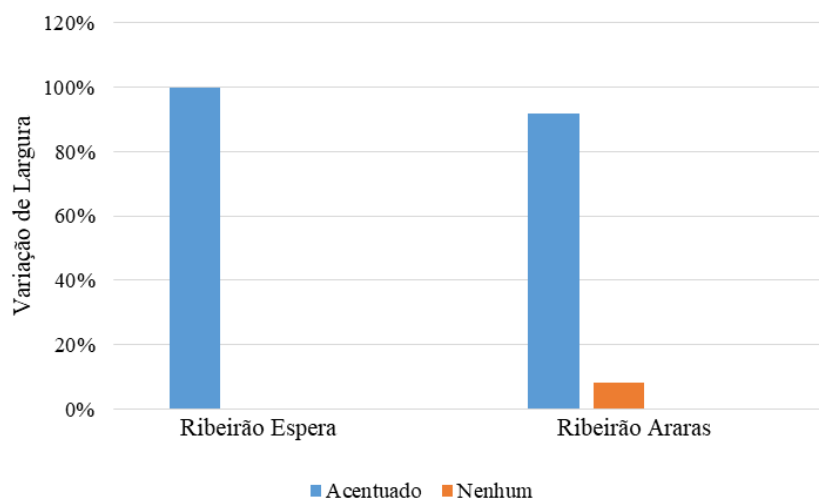
Figura 84 – Variação da largura no ribeirão Espera e no ribeirão Araras.

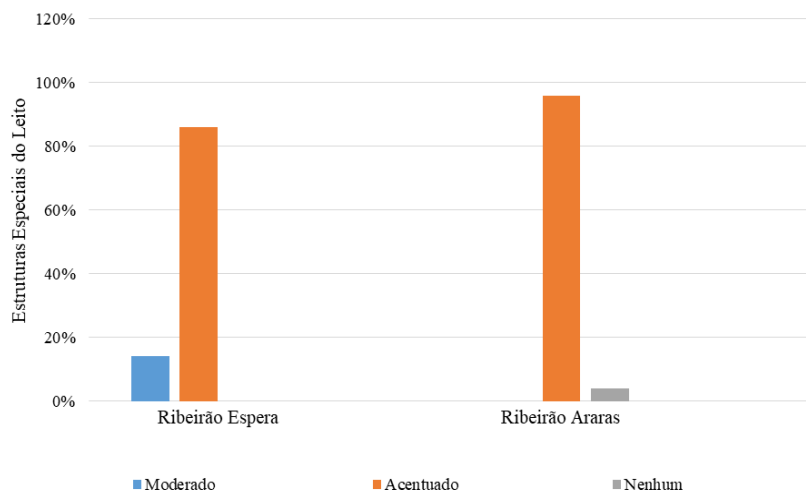
Figura 88 – Estruturas especiais do leito no ribeirão Espera e no ribeirão Araras.

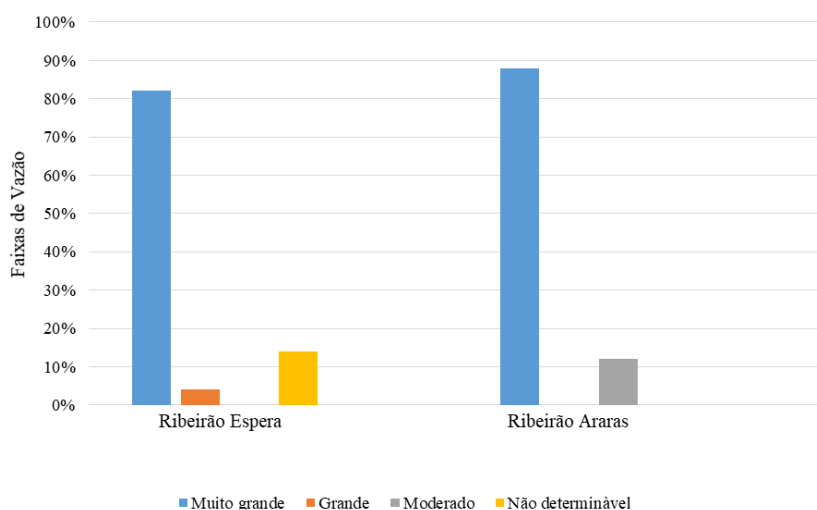
Figura 89 – Faixas de vazão no ribeirão Espera e no Ribeirão Araras.

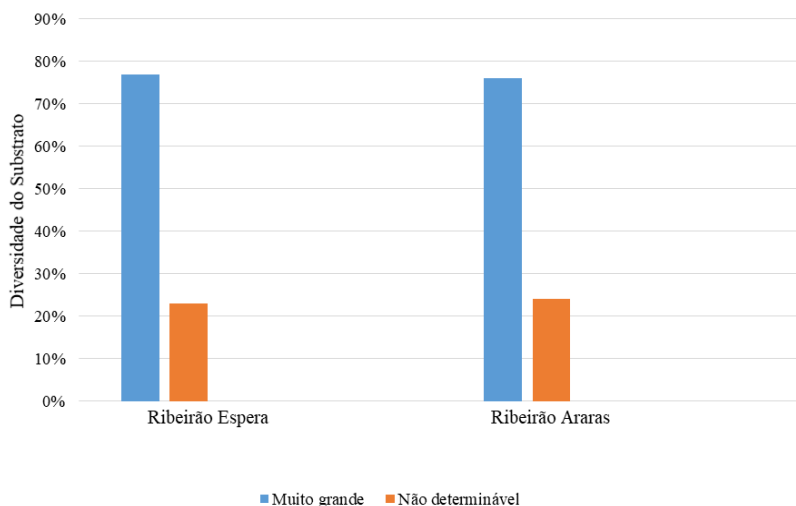
Figura 90 – Diversidade do substrato no ribeirão Espera e no ribeirão Araras.

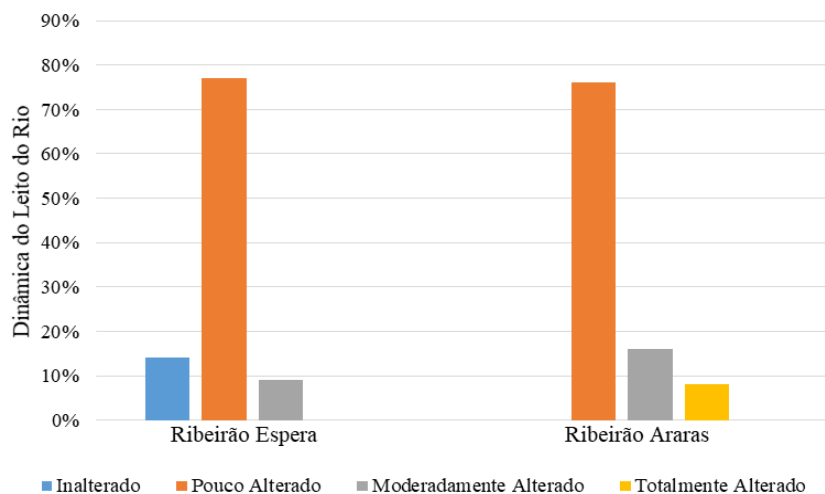
Figura 95 – Dinâmica do leito do rio no ribeirão Espera e no ribeirão Araras.

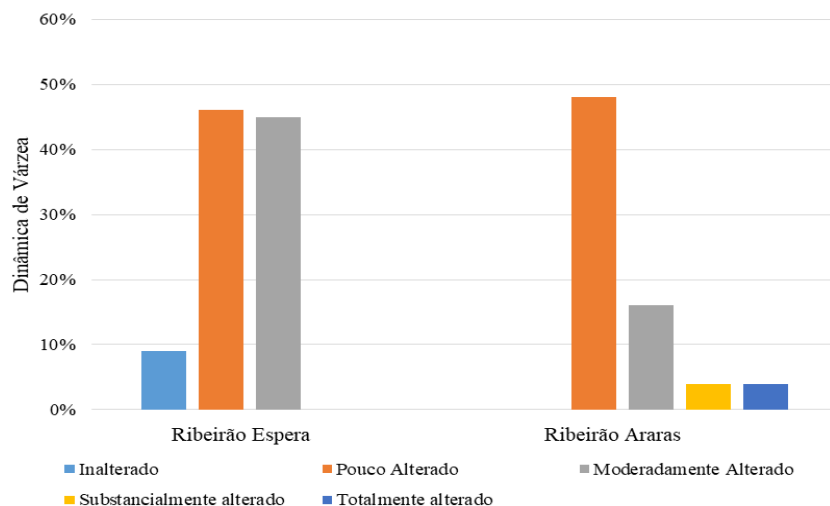
Figura 96 – Dinâmica de várzea no ribeirão Espera e ribeirão Araras.

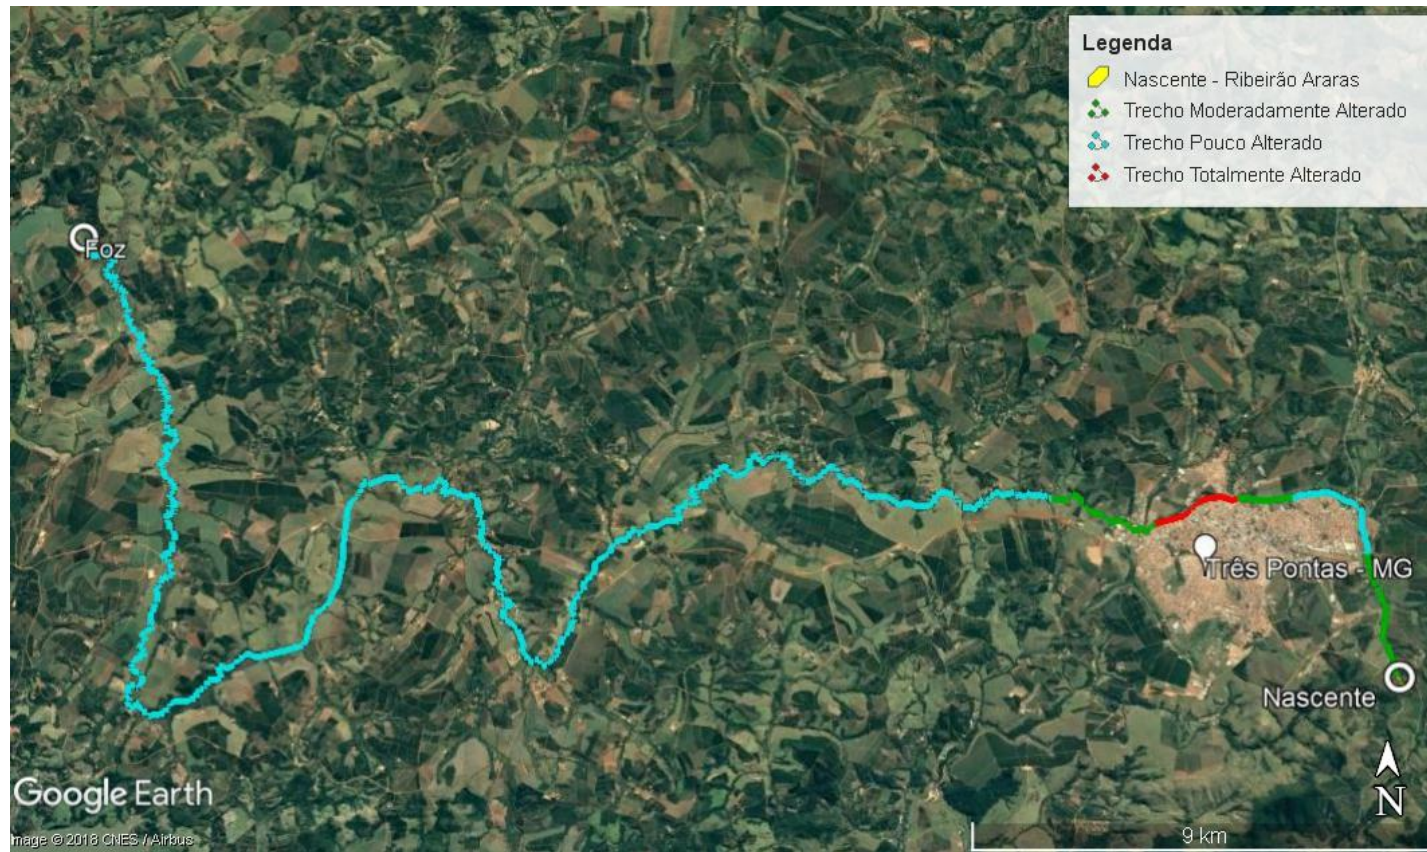
Figura 99 – Condição hidromorfológica do ribeirão Araras.
